UNIONE DEI COMUNI MONTANI DELLA MEDIA OSSOLA

FONDI ATO PER INTERVENTI DI SISTEMAZIONE IDROGEOLOGICA E MANUTENZIONE MONTANA

ELENCO PROGRAMMA INTERVENTI ANNO 2018

Schede dei dissesti e degli interventi di sistemazione idrogeologica e manutenzione montana

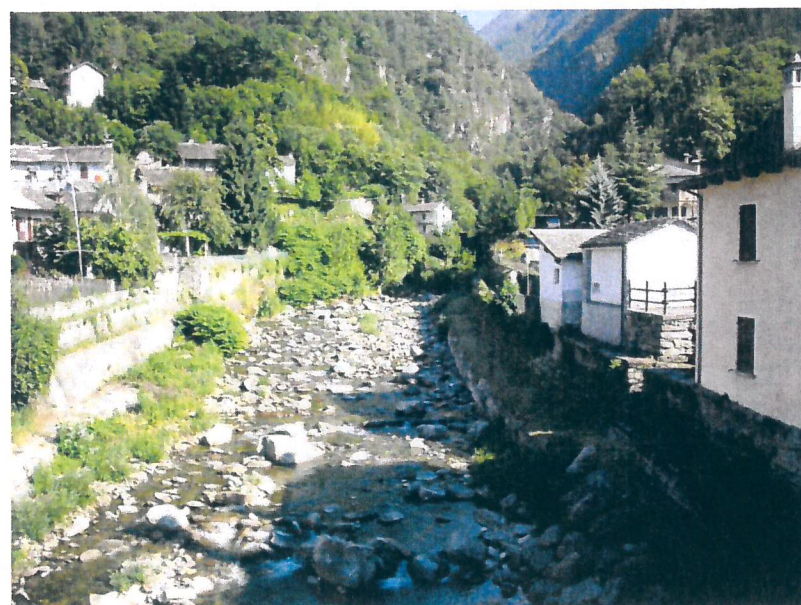
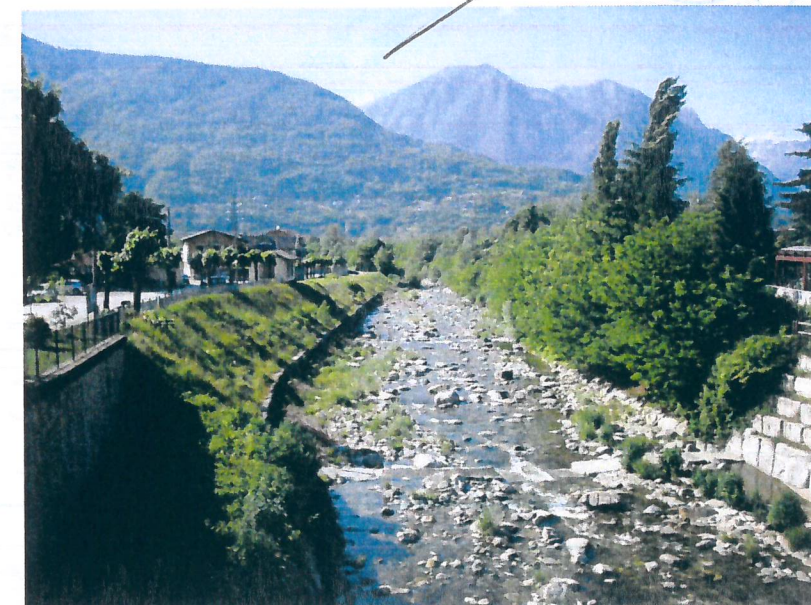
07

Alveo in zona apicale del conoide del T. Ogliana di Pozzolo.

La porzione immediatamente a monte dell'apice di conoide è caratterizzata dalla abbondante presenza di depositi molto grossolani con elevata percentuale di clasti plurimetrici: si tratta di un'area di deposizione naturale del materiale detritico in carico durante fenomeni di piena; accumuli di massi metrici in alveo sono molto facilmente osservabili nella porzione in esame; in taluni casi, essi riducono la sezione configurandosi come potenziale ostacolo al deflusso delle acque di piena (ad esempio a quota 290 m s.l.m.). L'abbondanza di depositi alluvionali torrentizi grossolani presenti in alveo, soprattutto in corrispondenza dell'apice di conoide, è indicativa della tipologia di trasporto solido ad energia molto elevata che caratterizza il corso d'acqua e della possibilità di sovralluvionamento in occasione di piene torrentizie.

AL Alveo sovralluvionato o soggetto a trasporto solido in percentuale elevata

Si propone la realizzazione di una briglia selettiva nel tratto immediatamente precedente l'apice di conoide in grado di consentire la deposizione della frazione più grossolana in carico al corso d'acqua nell'eventualità del verificarsi di episodi di piena con elevato trasporto solido.

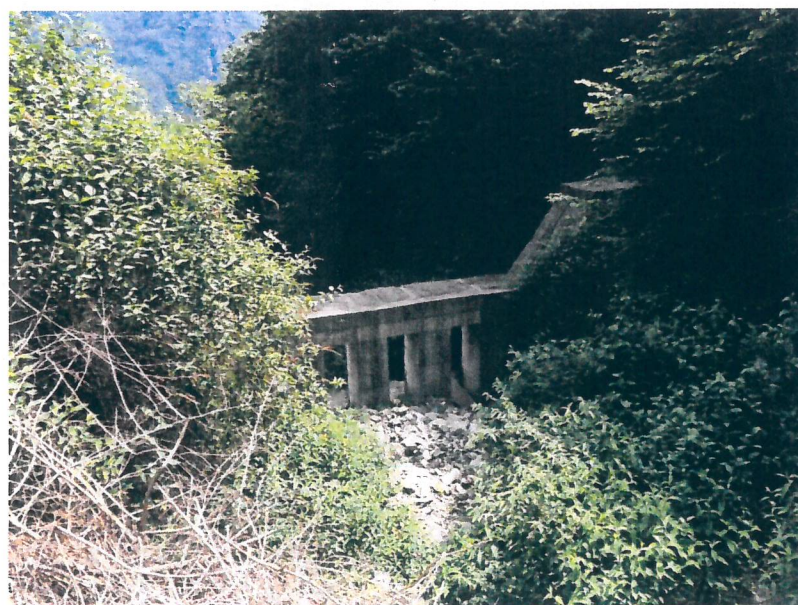
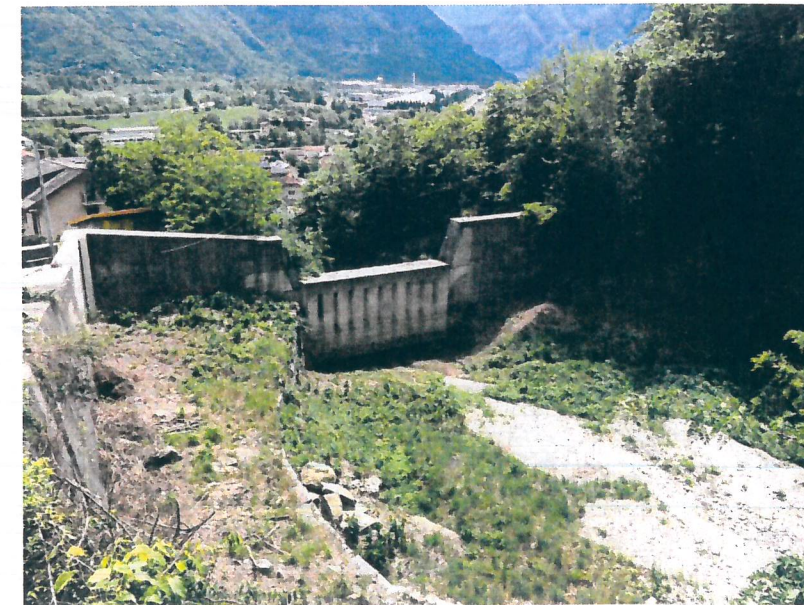
73

Alveo montano e apice di conoide del Rio Casella.

Le caratteristiche geomorfologiche del bacino e della conoide del Rio Casella, nonché quelle sedimentologiche e stratigrafiche dei depositi in alveo sono indicative di un'attività dissestiva del corso d'acqua che ha luogo in occasione di eventi piovosi di eccezionale intensità, attraverso piene torrentizie con elevato trasporto solido, in particolare con innesco di colate detritiche, come testimoniato anche dagli eventi alluvionali del 1987 e, più recentemente, del luglio 2005.

Al momento è osservabile come la disponibilità di materiale detritico mobilizzabile in alveo (attraverso processi erosivi al fondo), lungo le fasce spondali (attraverso dissesti gravitativi rapidi) e nei tributari laterali (attraverso l'innesco di colate detritiche) appaia tuttora molto consistente, fattore che acuisce il grado di pericolosità naturale del corso d'acqua.

Già a seguito dell'evento alluvionale dell'agosto 1987 erano state realizzate una vasca di deposizione in apice di conoide e quattro briglie lungo l'asta montana; successivamente all'evento del luglio 2005 si è proceduto con il sopralzo della briglia in apice e con l'allargamento dell'invaso a tergo della stessa, oltre che con la costruzione di una nuova briglia selettiva in alveo montano attorno ai 360 m s.l.m. così da incrementare sensibilmente il volume complessivo di sedimentazione disponibile in caso di eventi di piena eccezionale.

AL Alveo sovralluvionato o soggetto a trasporto solido in percentuale elevata
AV Accumulo di vegetale in alveo

La minimizzazione del rischio per l'abitato di Pallanzeno è strettamente connessa con la funzionalità e l'efficacia delle opere di trattenuta, in particolare delle due briglie selettive oggetto dei più recenti interventi, in occasione di eventi di piena in grado di innescare colate detritiche; risulta quindi fondamentale prevedere la periodica asportazione del materiale detritico accumulatosi durante gli episodi di piena ordinaria e straordinaria del corso d'acqua così da mantenere la massima capacità d'invaso a tergo delle stesse.

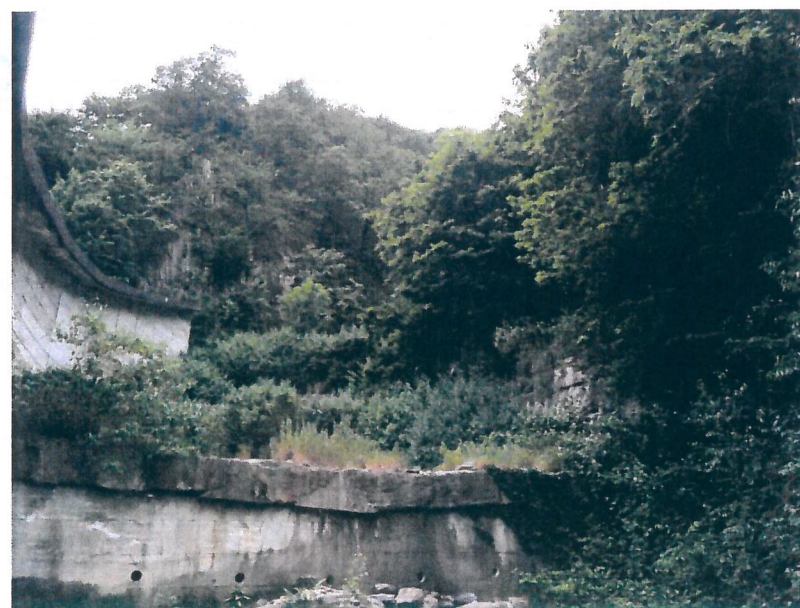
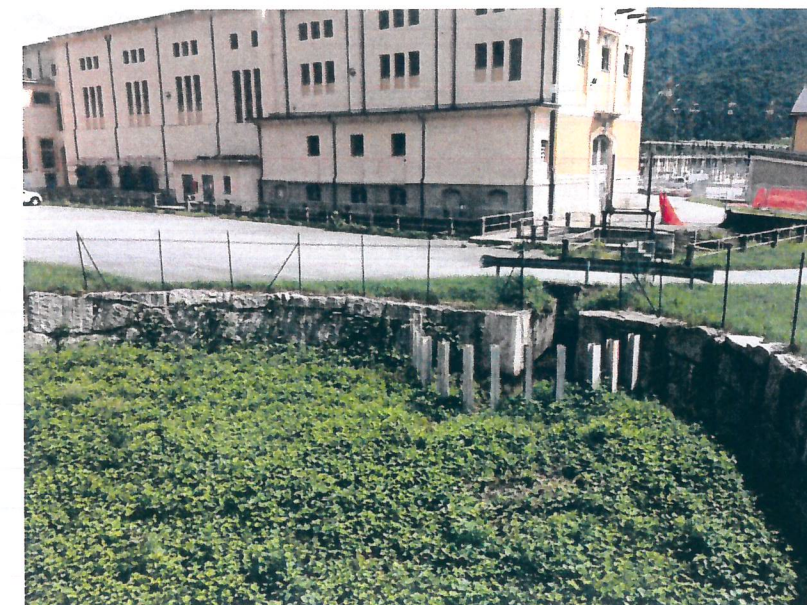
74

Alveo del Rio Moiona.

Il corso d'acqua è geomorfologicamente caratterizzato da elevata pendenza dell'alveo montano, da una conoide coalescente con la conoide dell'adiacente Rio Casella e da un'immissione in conoide a gomito con evidente deviazione dell'alveo verso il margine sinistro della medesima struttura conoidale. Si tratta di un rio in grado di innescare colate detritiche in occasione di eventi piovosi di eccezionale intensità (come durante l'evento alluvionale dell'agosto 1987) e quindi caratterizzato da elevata pericolosità naturale. Ai fini della protezione della porzione di conoide edificata, sono state realizzate opere di difesa e regimazione dell'alveo consistenti in briglie e soglie di fondo lungo l'alveo montano, in un muro d'argine in sponda destra in apice di conoide e in una canalizzazione del tratto in conoide.

A seguito dell'evento alluvionale del luglio 2005 è stata realizzata una vasca di deposizione al termine del canale in conoide, che precede l'immissione del Rio Moiona nel canale di scarico dell'adiacente centrale Enel.

AL Alveo sovralluvionato o soggetto a trasporto solido in percentuale elevata
AV Accumulo di vegetale in alveo

La minimizzazione del rischio rispetto a eventi di piena torrentizia del Rio Moiona per l'abitato di Pallanzeno, è strettamente connessa con la funzionalità e l'efficacia delle opere di regimazione esistenti; risulta quindi fondamentale prevedere la periodica manutenzione delle medesime opere di difesa e di regimazione, ivi compreso l'asportazione del materiale detritico accumulatosi nella canalizzazione e nella vasca di deposizione presenti nel tratto terminale a seguito di episodi di piena ordinaria e straordinaria del corso d'acqua.

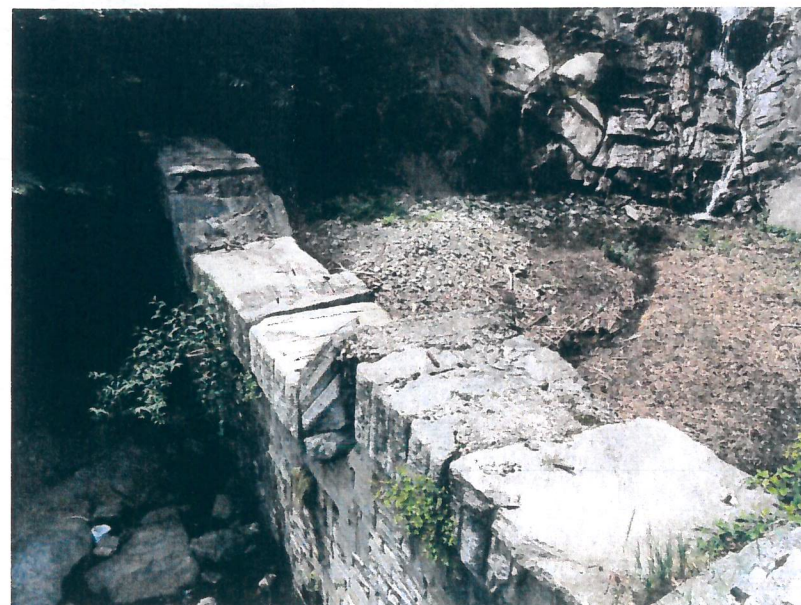
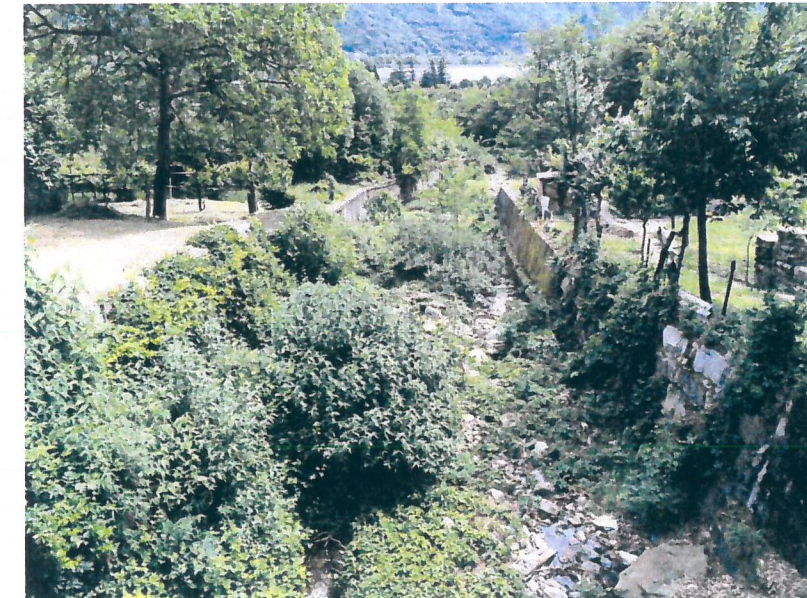
75

DESCRIZIONE DEL DISSESTO O FENOMENO DI SQUILIBRIO/RISCHIO	<p>Alveo in conoide del Rio Oraccio.</p> <p>Il corso d'acqua, che scorre al confine tra i Comuni di Pallanzeno e Piedimulera, è geomorfologicamente caratterizzato da elevata pendenza dell'alveo montano e da una estesa conoide alluvionale su cui si distribuisce, in sinistra idrografica, la porzione più meridionale dell'abitato di Pallanzeno (Frazione Colonia).</p> <p>Ai fini della protezione della porzione di conoide edificata rispetto a fenomeni di piena torrentizia, con possibile innesco di colate detritiche, sono state realizzate nel tempo opere di difesa e regimazione dell'alveo in conoide consistenti in una briglia di trattenuta in apice e da difese spondali ed argini costituiti da scogliere in blocchi di pietra cementati o scagliati e muri in c.a, lungo tutto il canale in conoide.</p>		
TIPOLOGIA DI INTERVENTO/I	<p>La minimizzazione del rischio per le aree in conoide rispetto alla dinamica alluvionale torrentizia del Rio Oraccio è strettamente connessa con la funzionalità e l'efficacia delle opere presenti; risulta quindi fondamentale prevedere la periodica manutenzione delle opere di difesa e di regimazione presenti in alveo (in particolare delle scogliere che presentano localmente evidenze di scalzamento al piede) nonché l'asportazione del materiale detritico accumulatosi nella briglia a seguito di episodi di piena ordinaria e straordinaria del corso d'acqua.</p>

CLASSIFICAZIONE DISSESTO/I	AL Alveo sovralluvionato o soggetto a trasporto solido in percentuale elevata AV Accumulo di vegetale in alveo	CLASSIFICAZIONE INTERVENTO/I	MA_R Manutenzione alveo
IMPORTO DI SPESA PREVEDIBILE	€ 25.000

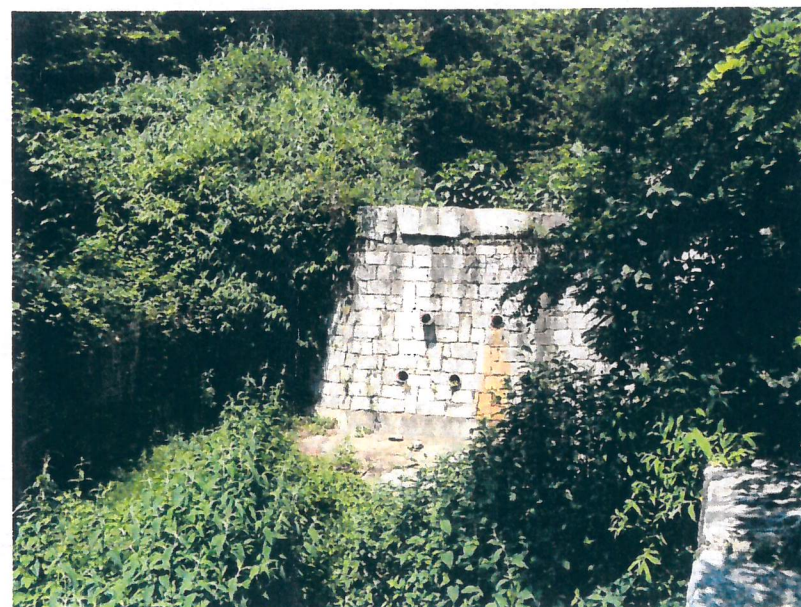
Alveo in conoide dei rii Cavallera e Rialetto.

Si tratta di due corsi d'acqua di limitato bacino in grado tuttavia di edificare ciascuno una propria conoide, seppure di limitata estensione. In particolare, il Rio Cavallera presenta caratteristiche geomorfologiche del bacino e della conoide e sedimentologiche e stratigrafiche dei depositi in alveo, tali da indicare la possibilità di innescare di colate detritiche in occasione di eventi piovosi di eccezionale intensità, con possibile interessamento delle porzioni edificate presenti in conoide, come avvenuto in occasione dell'episodio alluvionale del settembre 2000.

A seguito di tale evento sono state realizzate opere di difesa e regimazione dell'alveo in conoide, consistenti in una briglia in apice e in una serie di soglie di salto e di difese spondali date da scogliere in blocchi da cava cementati lungo il tratto di canale che attraversa il nucleo della Frazione Trogo sino all'attraversamento della via omonima preceduto (come anche il Rio Rialetto) da una serie di vasche di deposizione; più recentemente si è poi provveduto allo scoprimento del tratto terminale, prima tombinato, che precede il sottopasso della strada provinciale, con formazione di un canale coperto con griglie.

Al fine di garantire i deflussi delle acque di piena in caso di episodi alluvionali è necessario prevedere la periodica manutenzione delle opere di regimazione esistenti attraverso l'asportazione del materiale detritico presente a tergo della briglia in apice del Rio Cavallera e lungo le canalizzazioni dei due corsi d'acqua, nonché la pulizia vegetazionale degli stessi alvei canalizzati.

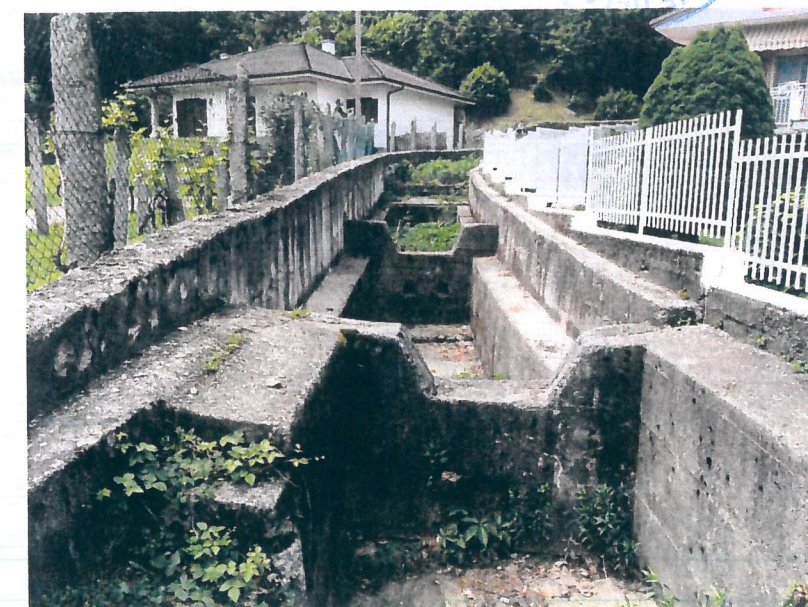
Rio Rialetto

Per quanto riguarda il Rio Rialetto, questo presenta attività dissestiva a energia inferiore rispetto al Rio Cavallera, non sembrando in grado di innescare colate detritiche, anche se in occasione di precipitazioni intense e/o prolungate i deflussi sono comunque caratterizzati da una abbondante frazione detritica vegetale e/o litoide che può provocare l'occlusione anche solo parziale delle sezioni più ristrette, specie in corrispondenza del sottopasso di Via Trogo; anche tale corso d'acqua è stato oggetto di opere di regimazione, con adeguamento delle sezioni di deflusso e canalizzazione dell'alveo nei tratti edificati.

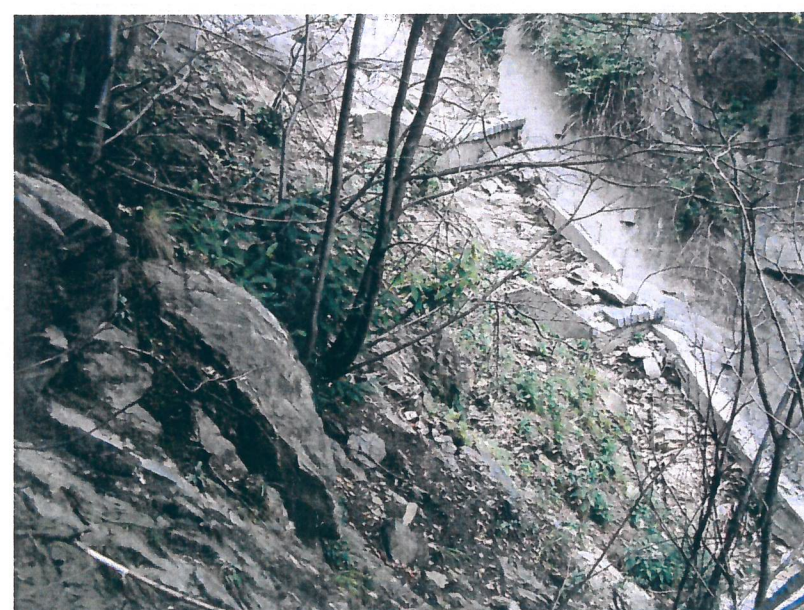
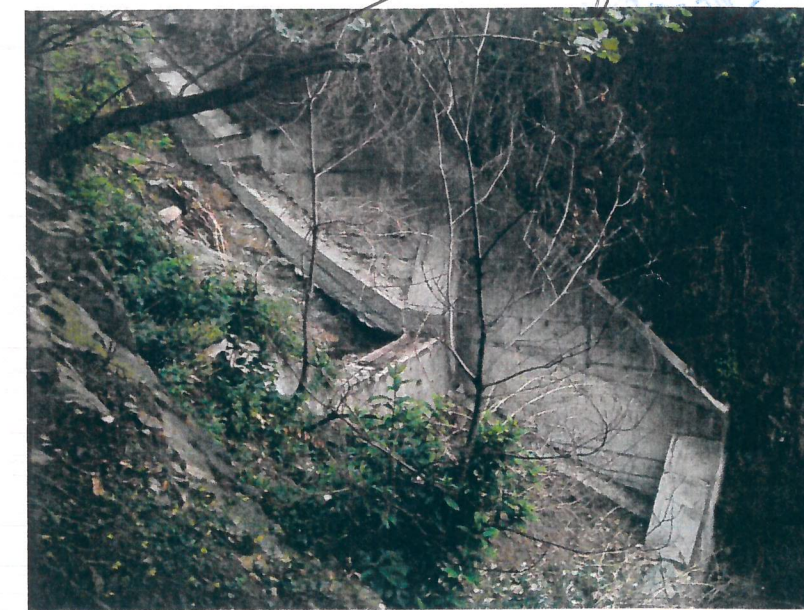
78

Affluenti canale in conoide Rio Moiona.
Nel tratto di canale in conoide del Rio Moiona che a partire dall'apice si sviluppa in direzione nord in fregio al tracciato di Via Marconi, si immettono a distanza di una cinquantina di metri l'uno dall'altro, due colatori secondari provenienti dal versante immediatamente sovrastante. Entrambe le incisioni di tali colatori, così come l'asta principale del Rio Moiona, sono state oggetto di interventi di regimazione idraulica a seguito dell'evento alluvionale dell'agosto 1987 (formazione di brigliette e muri di sostegno al piede, chiodature del versante spondale in sinistra del colatore più a sud e di un argine in blocchi di pietra in sponda destra dell'affluente più settentrionale sino al suo raccordo con il canale principale).
A seguito dell'evento alluvionale del 18 luglio 2005 si sono verificati diffusi fenomeni di dilavamento delle fasce spondali (localmente interessate dalla presenza di volumi rocciosi instabili), con deposizione di materiale a tergo delle brigliette oltre che erosioni di fondo lungo le rispettive incisioni che hanno provocato, in più punti, scalzamenti anche importanti delle difese spondali esistenti, compromettendone l'efficacia nei confronti del controllo della pericolosità connessa con la loro occasionale attività torrentizia in concomitanza di eventi alluvionali e della conseguente minimizzazione del rischio per le aree urbanizzate poste immediatamente a valle.

ES Erosione spondale e di fondo
Fq Area soggetta o potenzialmente soggetta a caduta massi

Nell'ambito degli interventi di sistemazione idrogeologica seguiti al citato evento alluvionale del luglio 2005, si è già provveduto al ripristino dell'arginatura in corrispondenza dell'affluente nord.
Appare indispensabile intervenire anche nel caso dell'affluente sud con disaggi e messa in sicurezza delle fasce spondali, oltre che con la sistemazione delle opere di regimazione esistenti (sottomurazione muro spondale; cfr. foto).

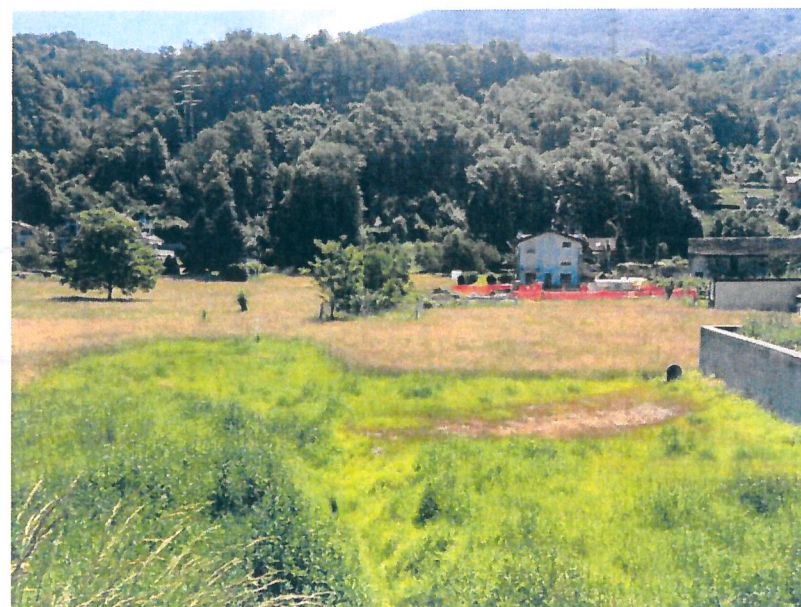
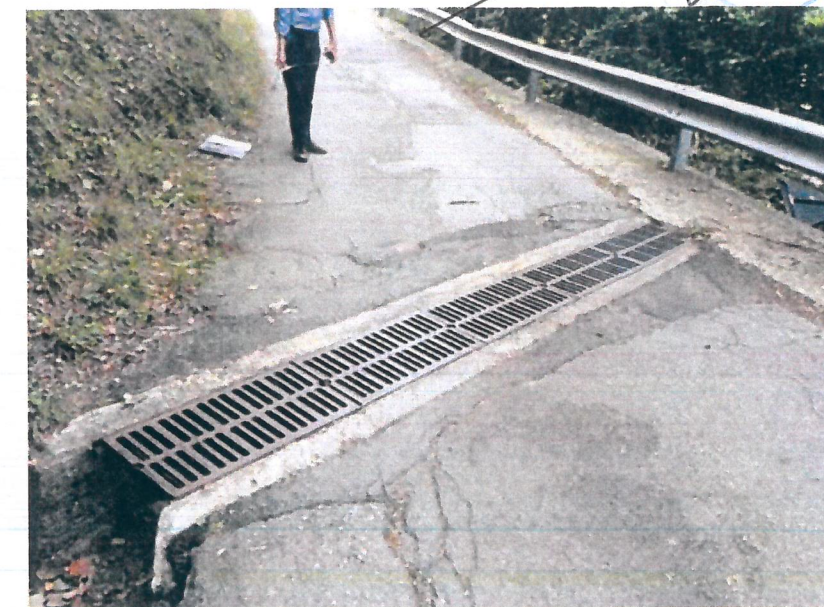
99

In occasione di eventi caratterizzati da precipitazioni intense e/o prolungate la porzione di versante su cui si distribuisce la località di Cimui, corrispondente alla dorsale spartiacque tra i bacini del Rio Melezzo a sud ed il Rio Lavonchio a nord, è soggetta a diffusi e cospicui fenomeni di ruscellamento superficiale, favoriti anche dal fatto che lungo il tracciato della strada comunale (Via Strada Vecchia) che percorre il medesimo versante, le cunette e le canalette per il drenaggio e lo smaltimento delle acque intercettate dal tracciato viario appaiono in più punti non adeguate e/o disposte in modo tale da determinare scarichi incontrollati su tratti di pendio di sottoscampa ad acclività accentuata, con conseguente rischio di innesco di movimenti franosi, come avvenuto nel dicembre 2013 attorno a quota 350 m s.l.m., poco a monte del nucleo di Melezzo in corrispondenza di un tratto stradale privo di cunetta e disposto con pendenza verso l'esterno della carreggiata. Le acque che defluiscono lungo le medesime pendici montane, si riversano poi sul fondovalle in corrispondenza di un'area diffusamente edificata (denominata "Lavonchio"), sostanzialmente pianeggiante, debolmente depressa, chiusa a valle dal rilevato della strada provinciale, dando conseguentemente luogo a fenomeni di allagamento attorno ai vari insediamenti per difficoltà di drenaggio.

Fq Area soggetta o potenzialmente soggetta a frane in terreno Altro (Allagamenti)

Al fine di provvedere ad un adeguata regimazione delle acque superficiali lungo i versanti sottostanti la località Cimui, ed evitare sia l'innesco di movimenti franosi sia problematiche di allagamenti e ristagni nella sottostante zona del Lavonchio, occorrerà procedere con una integrazione/miglioramento dei sistemi di raccolta delle acque meteoriche lungo il percorso di Via Strada Vecchia, accompagnando, per quanto possibile, i relativi scarichi alle incisioni torrentizie circostanti (Rio Lavonchio e Rio Melezzo). Al contempo si potrà predisporre un canale di gronda trasversale al medesimo versante, da cui si dipartirà un cunettone che convoglierà le acque raccolte verso la strada provinciale, e da qui alla vasca terminale del Rio Lavonchio, ripristinando il sottopasso esistente sotto la medesima provinciale, avente al momento sezione parzialmente occlusa che ostacola di per sé anche il deflusso delle acque stagnanti alla base dello stesso rilevato stradale.

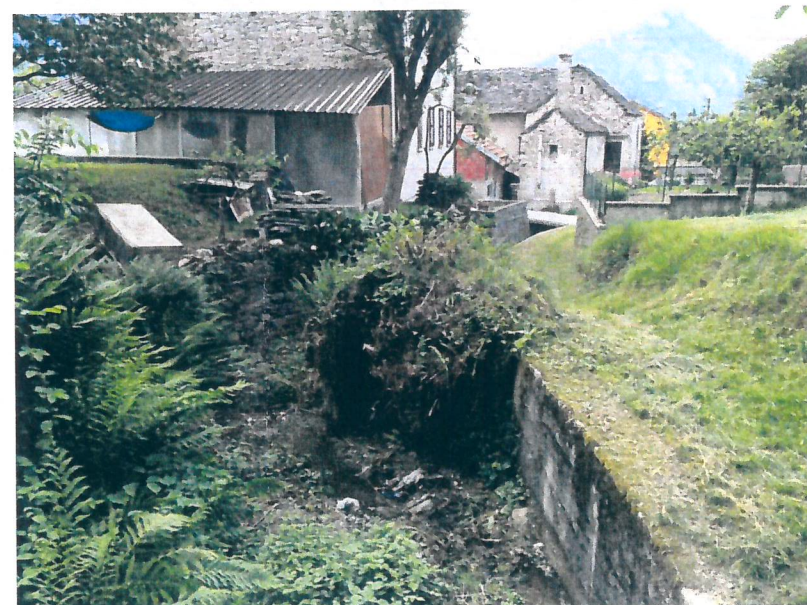
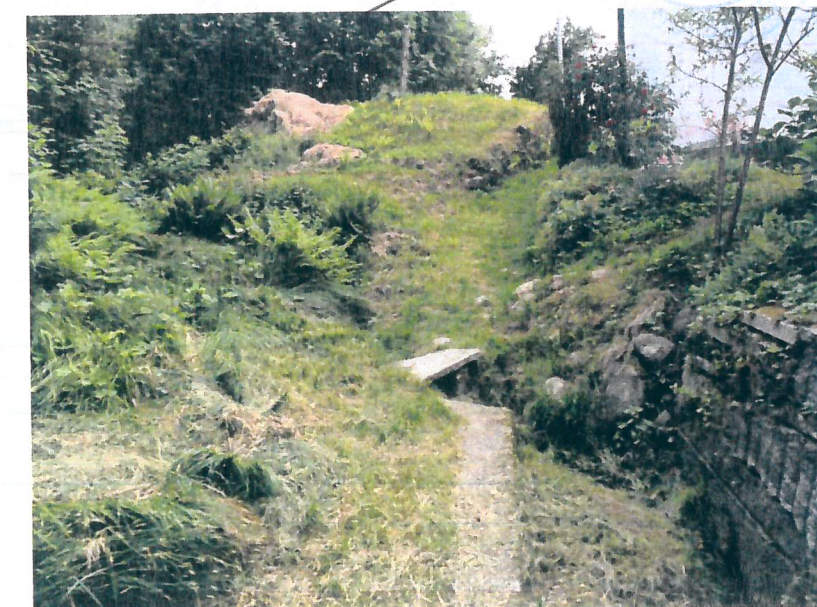
93

Alveo del Rio Martinella.

Il Rio Martinella, nel tratto dove attraversa il nucleo abitato di Quara, è caratterizzato da alveo debolmente inciso, con pendenze longitudinali non particolarmente rilevanti; a partire da monte dell'abitato, si osservano due attraversamenti (uno stradale ed uno pedonale) aventi sezioni di deflusso che appaiono sottodimensionate e conseguentemente a rischio di tracimazioni in occasione di piene torrentizie eccezionali. Più a valle, a ridosso di alcuni fabbricati, il rio è "costretto" nel suo corso da opere di arginatura date da muretti in cls sia in destra idrografica, a difesa di un sentiero pedonale (che attraversa il corso d'acqua in corrispondenza di una sorta di guado attorno a quota 535 m s.l.m.), sia in sinistra, dove sono presenti anche muri in blocchi e in pietrame a secco delimitanti le proprietà latitanti. Al termine di questo tratto, il corso d'acqua viene tombinato per circa una decina di metri in corrispondenza della piazzetta sulla pubblica via, per poi proseguire nel suo alveo naturale, delimitato da difese spondali date da scogliere in blocchi da cava parzialmente intasati in cls. Presenza diffusa di vegetazione infestante.

AL Alveo sovralluvionato - AV Accumulo di vegetale in alveo
LT Tratti d'alveo e attraversamenti con sezione di deflusso insufficiente

Si propone la realizzazione di una briglietta di trattenimento da localizzarsi a monte dell'attraversamento stradale, con anche rifacimento dell'attuale sottopasso; nel tratto che segue a valle appare inoltre necessario regimare l'incisione adeguando, ove possibile, le attuali sezioni di deflusso.
