UNIONE DEI COMUNI MONTANI DELLA MEDIA OSSOLA

FONDI ATO PER INTERVENTI DI SISTEMAZIONE IDROGEOLOGICA E MANUTENZIONE MONTANA

ELENCO PROGRAMMA INTERVENTI ANNO 2018

Schede dei dissesti e degli interventi di sistemazione idrogeologica e manutenzione montana

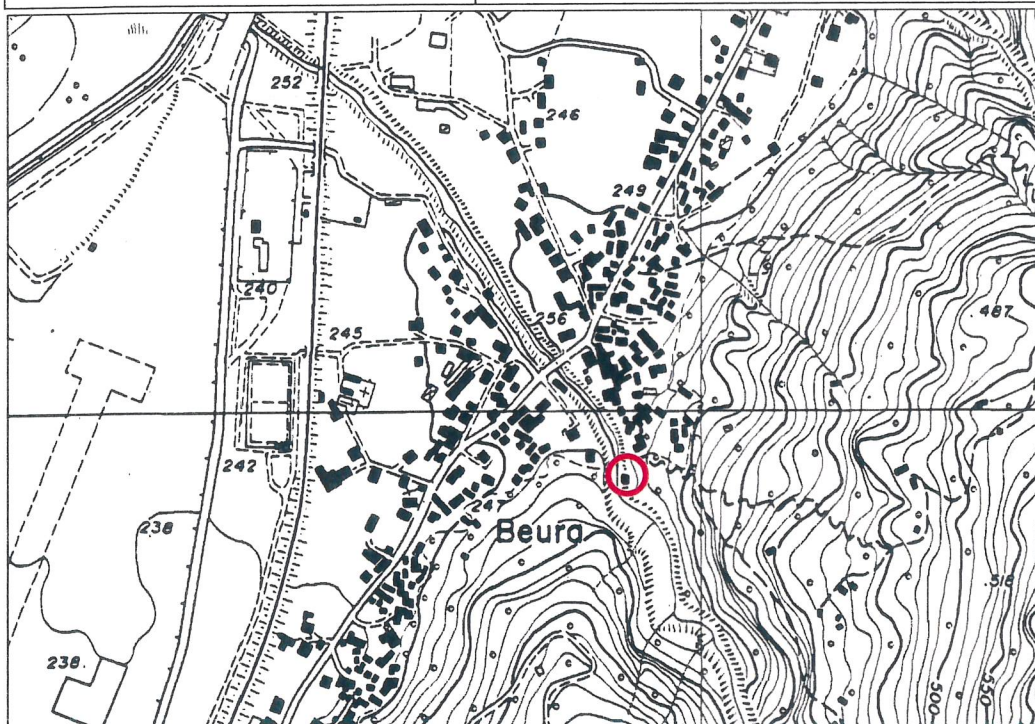
07

Alveo in zona apicale del conoide del T. Ogliana di Pozzolo.

La porzione immediatamente a monte dell'apice di conoide è caratterizzata dalla abbondante presenza di depositi molto grossolani con elevata percentuale di clasti plurimetrici: si tratta di un'area di deposizione naturale del materiale detritico in carico durante fenomeni di piena; accumuli di massi metrici in alveo sono molto facilmente osservabili nella porzione in esame; in taluni casi, essi riducono la sezione configurandosi come potenziale ostacolo al deflusso delle acque di piena (ad esempio a quota 290 m s.l.m.). L'abbondanza di depositi alluvionali torrentizi grossolani presenti in alveo, soprattutto in corrispondenza dell'apice di conoide, è indicativa della tipologia di trasporto solido ad energia molto elevata che caratterizza il corso d'acqua e della possibilità di sovralluvionamento in occasione di piene torrentizie.

AL Alveo sovralluvionato o soggetto a trasporto solido in percentuale elevata

Si propone la realizzazione di una briglia selettiva nel tratto immediatamente precedente l'apice di conoide in grado di consentire la deposizione della frazione più grossolana in carico al corso d'acqua nell'eventualità del verificarsi di episodi di piena con elevato trasporto solido.

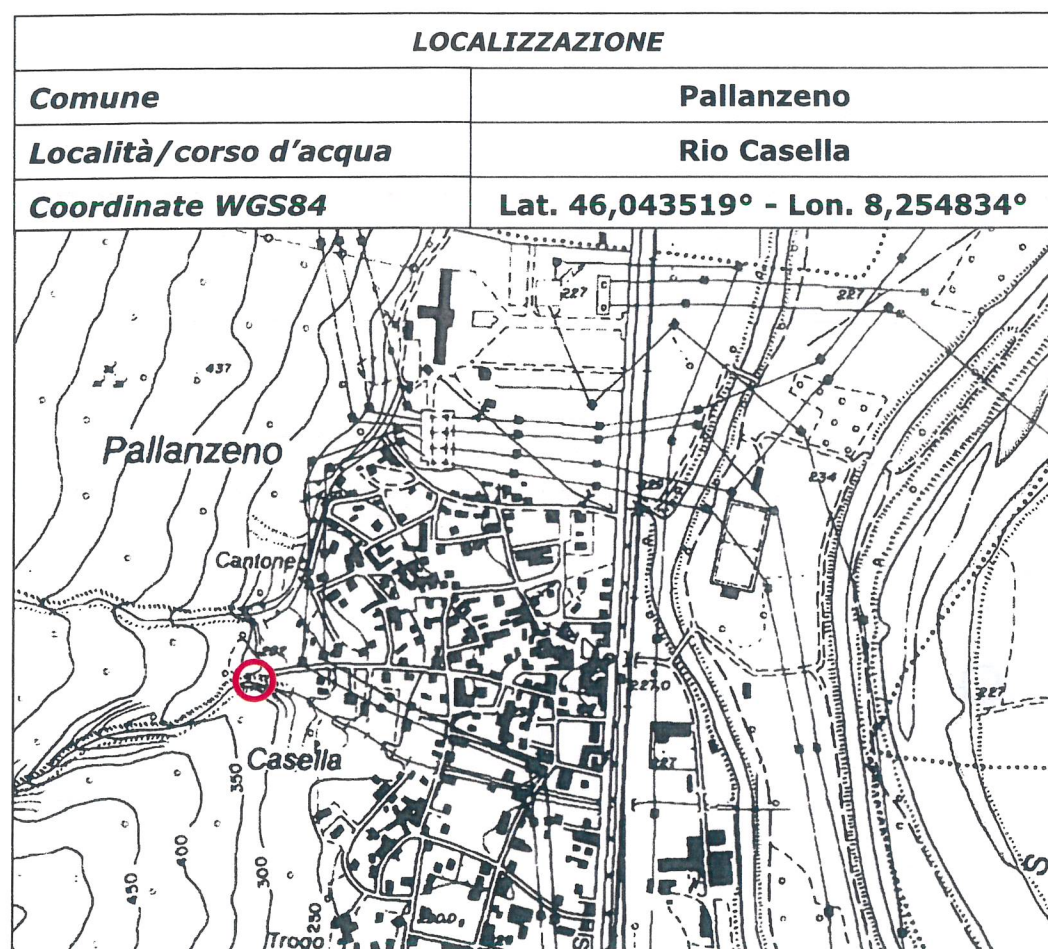
73

Alveo montano e apice di conoide del Rio Casella.

Le caratteristiche geomorfologiche del bacino e della conoide del Rio Casella, nonché quelle sedimentologiche e stratigrafiche dei depositi in alveo sono indicative di un'attività dissestiva del corso d'acqua che ha luogo in occasione di eventi piovosi di eccezionale intensità, attraverso piene torrentizie con elevato trasporto solido, in particolare con innesco di colate detritiche, come testimoniato anche dagli eventi alluvionali del 1987 e, più recentemente, del luglio 2005.

Al momento è osservabile come la disponibilità di materiale detritico mobilizzabile in alveo (attraverso processi erosivi al fondo), lungo le fasce spondali (attraverso dissesti gravitativi rapidi) e nei tributari laterali (attraverso l'innesco di colate detritiche) appaia tuttora molto consistente, fattore che acuisce il grado di pericolosità naturale del corso d'acqua.

Già a seguito dell'evento alluvionale dell'agosto 1987 erano state realizzate una vasca di deposizione in apice di conoide e quattro briglie lungo l'asta montana; successivamente all'evento del luglio 2005 si è proceduto con il sopralzo della briglia in apice e con l'allargamento dell'invaso a tergo della stessa, oltre che con la costruzione di una nuova briglia selettiva in alveo montano attorno ai 360 m s.l.m. così da incrementare sensibilmente il volume complessivo di sedimentazione disponibile in caso di eventi di piena eccezionale.

AL Alveo sovralluvionato o soggetto a trasporto solido in percentuale elevata
AV Accumulo di vegetale in alveo

La minimizzazione del rischio per l'abitato di Pallanzeno è strettamente connessa con la funzionalità e l'efficacia delle opere di trattenuta, in particolare delle due briglie selettive oggetto dei più recenti interventi, in occasione di eventi di piena in grado di innescare colate detritiche; risulta quindi fondamentale prevedere la periodica asportazione del materiale detritico accumulatosi durante gli episodi di piena ordinaria e straordinaria del corso d'acqua così da mantenere la massima capacità d'invaso a tergo delle stesse.

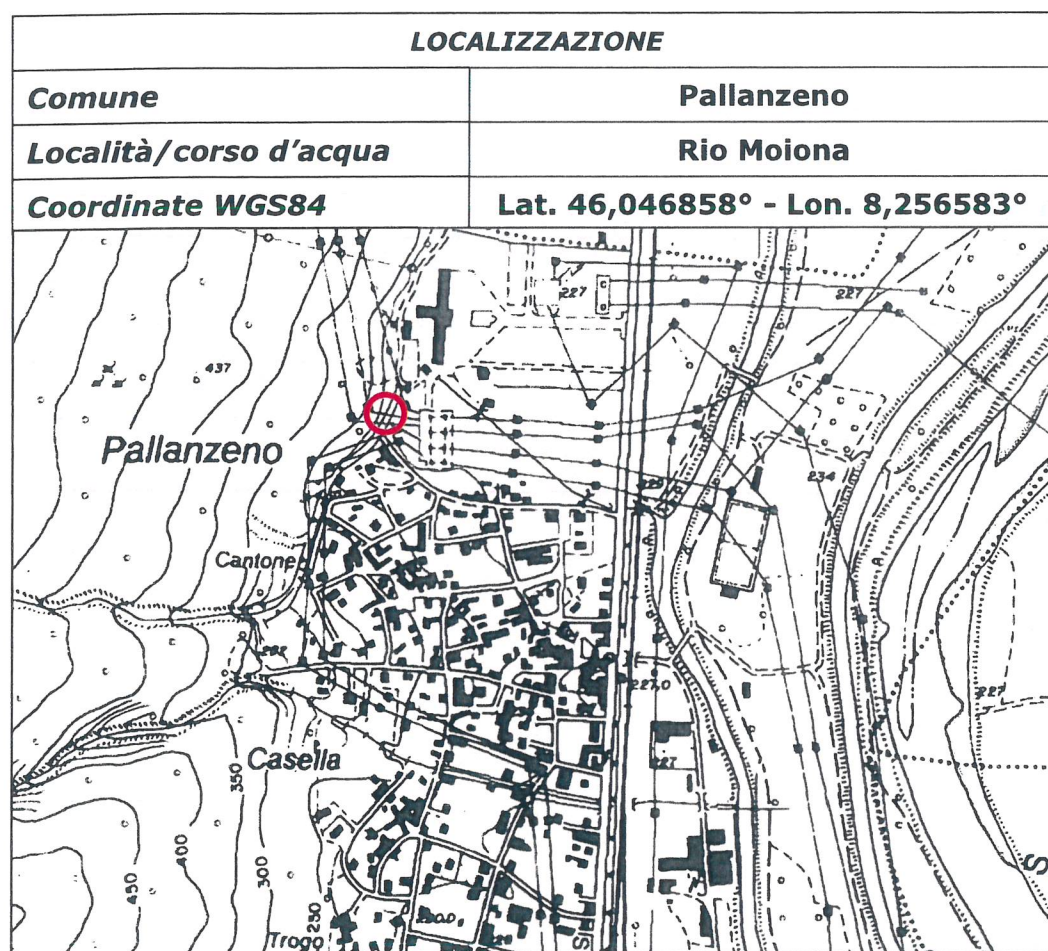
74

Scheda n.74	COMUNE DI PALLANZENO	Difficoltà di deflusso, opere di regimazione idraulica ammalorate Rio Moiona . Interventi di manutenzione/sistemazione alveo (rimozione vegetazione arbustiva, sistemazione difese spondali e opere di regimazione trasversali).	1		"	Ripristino/miglioramento sezioni di deflusso con conseguente riduzione rischi per aree urbanizzate in conoide in caso di eventi di piena.	"
Scheda n.75	COMUNE DI PALLANZENO	Difficoltà di deflusso, opere di regimazione idraulica ammalorate Rio Oraccio . Interventi di manutenzione/sistemazione alveo Rio Oraccio (rimozione vegetazione arbustiva, sistemazione difese spondali, e opere di regimazione trasversali).	1		"	Ripristino/miglioramento sezioni di deflusso con conseguente riduzione rischi per aree urbanizzate in conoide in caso di eventi di piena.	"
Scheda n.76	COMUNE DI PALLANZENO	Difficoltà di deflusso, opere di regimazione idraulica ammalorate Rio Cavallera e Rio Rialetto . Interventi di manutenzione/sistemazione alvei (rimozione vegetazione arbustiva, sistemazione difese spondali);	1		"	Ripristino/miglioramento sezioni di deflusso con conseguente riduzione rischi per aree urbanizzate in conoide in caso di eventi di piena.	"

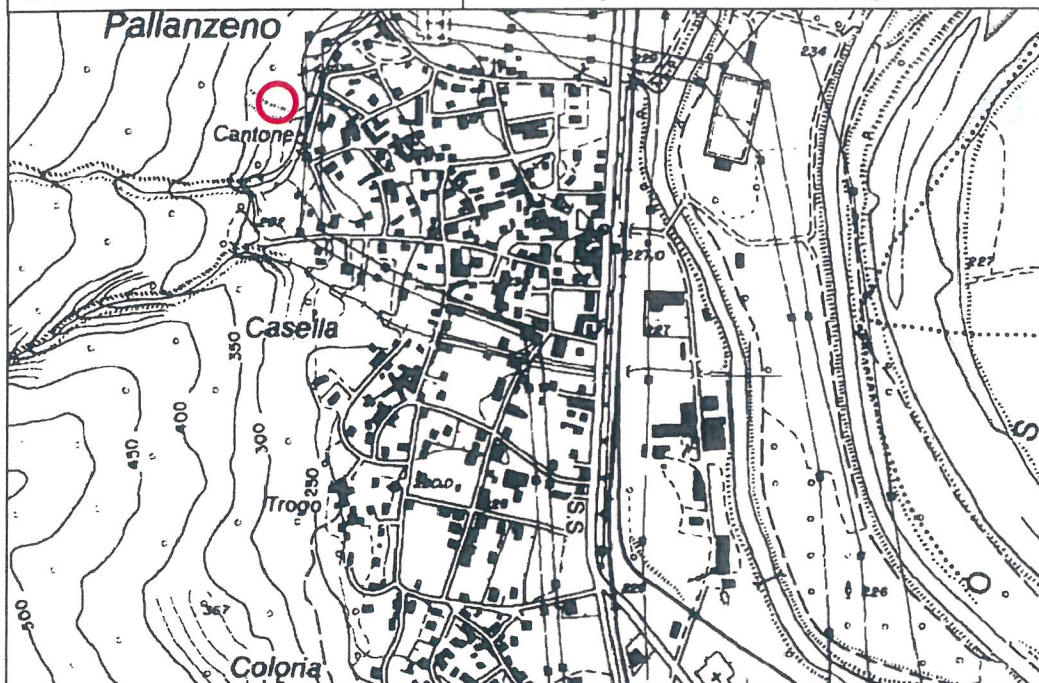
78

Scheda n.78	COMUNE DI PALLANZENO	Difficoltà di deflusso, opere di regimazione idraulica ammalorate affluenti Rio Moiona . Interventi di manutenzione/sistemazione alvei affluenti Rio Moiona (rimozione vegetazione arbustiva, sistemazione difese spondali, opere di regimazione trasversali, ecc.);	2		"	Ripristino/miglioramento sezioni di deflusso con conseguente riduzione rischi per aree urbanizzate in conoide in caso di eventi di piena.	"
Scheda n.99	COMUNE DI TRONTANO	Difficoltà di drenaggio acque superficiali, instabilità di versante e allagamenti in caso di precipitazioni intense e/o prolungate in località Lavonchio-Cimui . Interventi di sistemazione idrogeologica mirati al ripristino di reti di scolo su versante ed al drenaggio/smaltimento delle acque superficiali.	1	€ 90.000	"	Ripristino/adequamento rete di drenaggio acque superficiali con conseguente miglioramento condizioni di stabilità versante e riduzione rischi di allagamento per aree sul fondovalle.	"

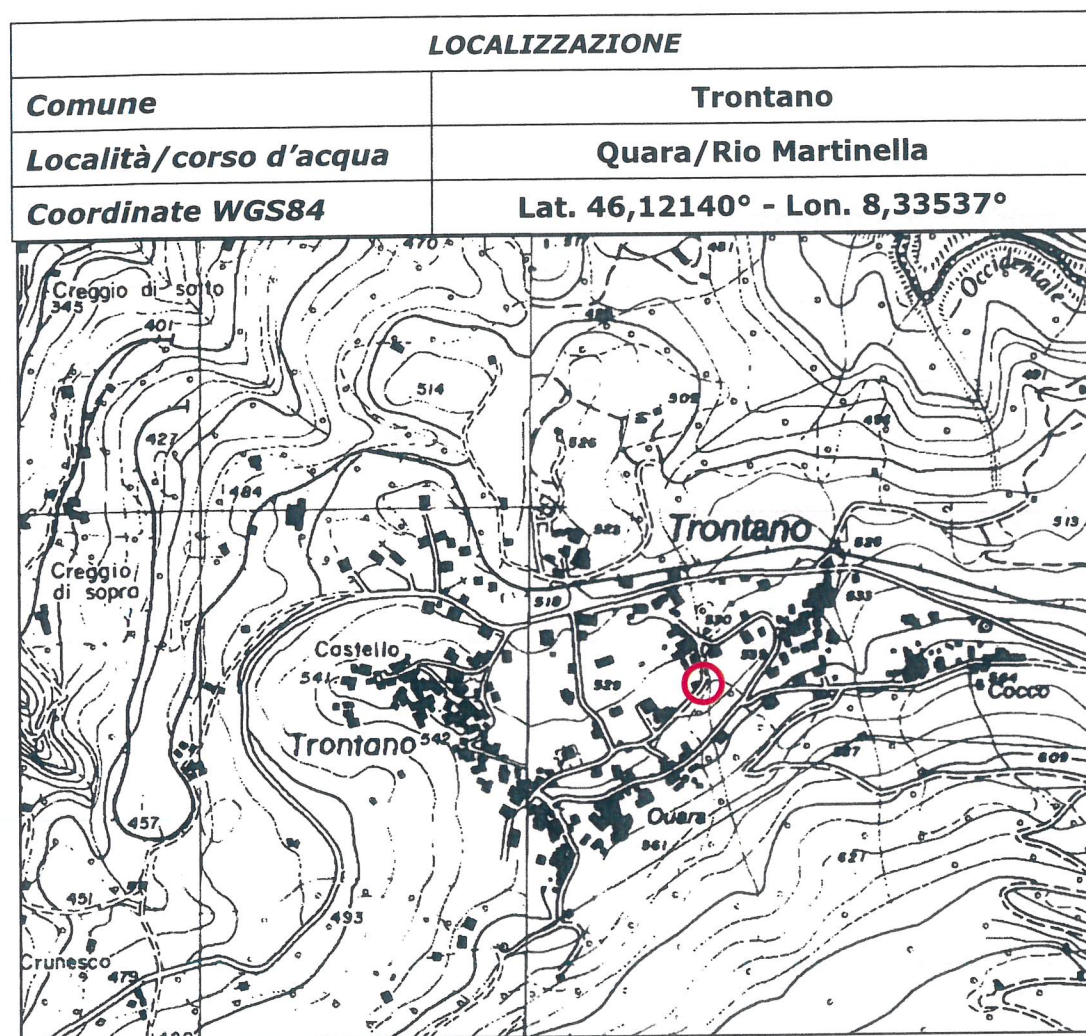
93

Scheda n.93	COMUNE DI TRONTANO	Difficoltà di deflusso con sezioni insufficienti Rio Martinella . Interventi di manutenzione/sistemazione alveo (rimozione vegetazione arbustiva, sistemazione difese spondali e opere di regimazione trasversali).	2	€ 25.117		Miglioramento sezioni di deflusso e contenimento trasporto solido con conseguente riduzione rischi per aree urbanizzate attraversate in caso di eventi di piena.	"
